5 明治末の伏越改築風景

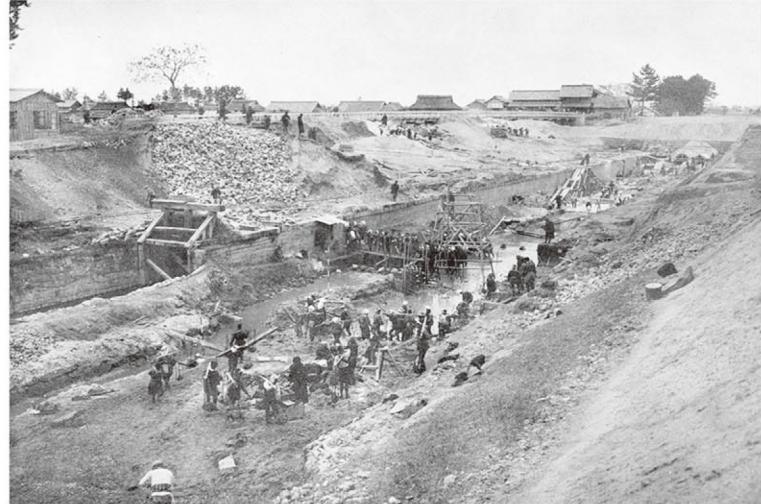
明治44年、それまでの木製から人造石の伏越に改築された。人造石は在来の「たたき」を改良した技術で、セメントが普及するまで広く使われた工法である。

左から奥に向かっている構造物は、木製の旧伏越で、橋は三階橋。中央で一列に並んでいるのは、足踏み水車による排水で、手前では天秤棒で土砂を運んでいる。この人造石伏越は矢田川の河床が低下して露出してきたので、昭和30年度に改築された。

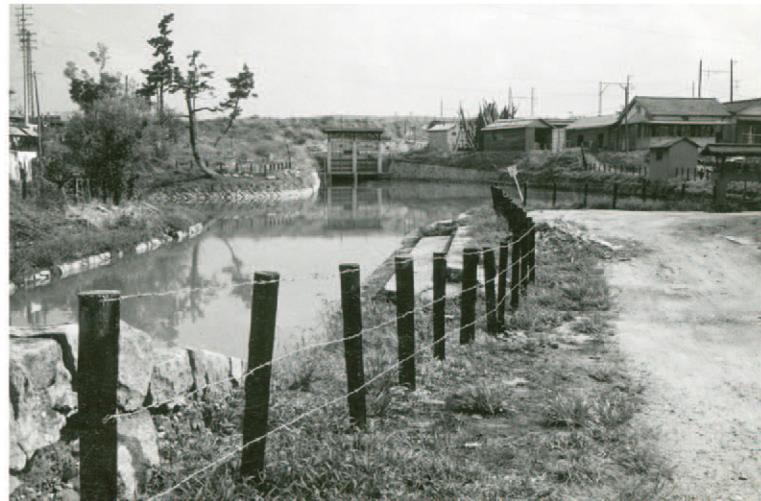
6 天然プール

伏越の南は、黒川・庄内用水・御用水などへ分水するための大きな池があった。プールが少ない時代、子ども達の絶好の水泳場になり「天然プール」と呼ばれていた。昭和30年代までは茶屋も出て大変賑わったという。今は埋められて三階橋ポンプ所になっている。(写真は昭和40年代頃)

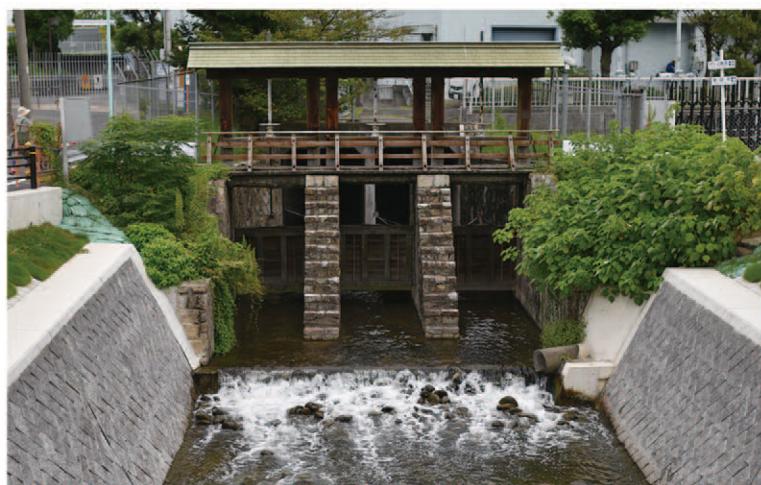
7 黒川樋門

天然プールから黒川(堀川)へ流す水を調節する樋門。三階橋ポンプ所ができた時に、多少位置を変え復元された。石積みの階段と木製の樋門は明治の雰囲気を今に伝えている。都市景観重要建築物等に指定。

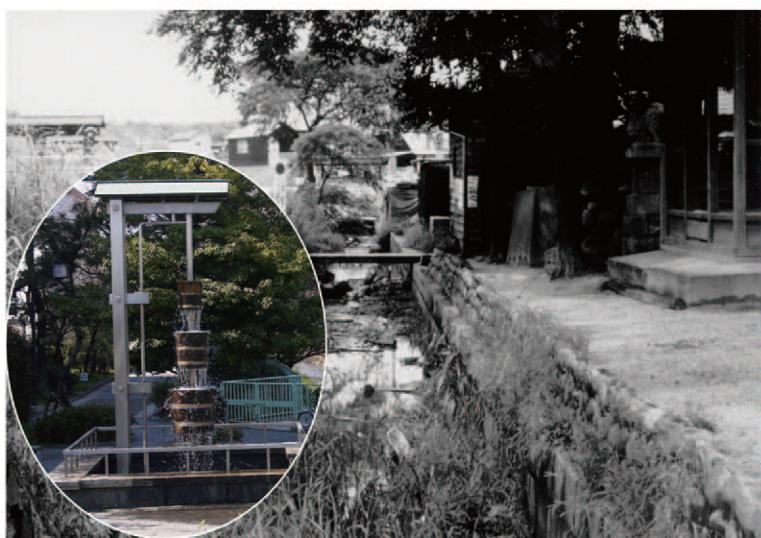
8 御用水と御用水跡街園

御用水は名古屋城のお堀に水を送るため、寛文3年(1663)に開削された。翌年には今の西区幅下方面に給水する巾下水道も造られ、その水源にもなっている。

庄内川の水質悪化と用水路がゴミ捨て場になってきたので、昭和49年に埋められ、御用水跡街園に整備された。(背景の写真は昭和40年代頃、円内が現在の御用水の一コマ)
